# 高 DN 值滚子轴承保持架断裂分析

## Analysis of roller bearing cage broken under high DN value

本文以发生故障的某型发动机 No. 4 支点轴间滚子轴承为研究对象,通过计算、仿真分析等手段进行分析和研究影响轴承保持架的因素,将其结果用于指导工程上的实际应用。

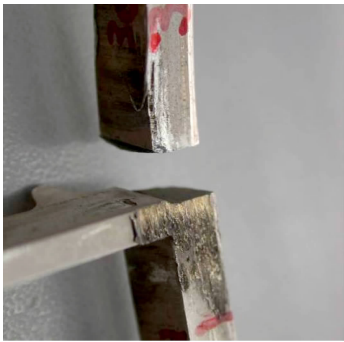
图 4 保持架断口附近表面形貌  
Fig. 4 Surface appearance of the fracture on the cage

通过宏观和微观的检查认为:故障轴承保持架前侧梁先产生疲劳断裂,然后与内圈引导面磨损;保持架前侧梁为疲劳断裂,后侧梁为瞬时断裂。保持架断口附近表面形貌见图 4。前、后侧梁断口附近均有与内圈引导面磨损特征。

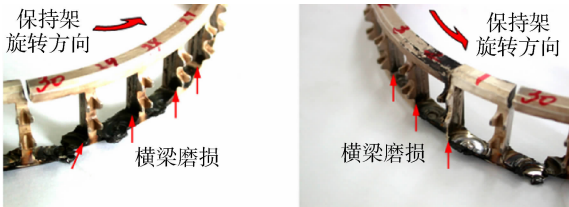
图 6 磨损差异对比  
Fig. 6 Contrast of wear difference

保持架 27#~30#横梁与 1#~3#横梁磨损特征存在差异,27#~30#横梁是滚动体推动保持架产生磨损,1#~3#横梁是保持架推动滚动体产生磨损。保持架后侧梁先与内圈引导面发生磨损,然后 27#~3#滚动体对保持架后侧梁产生挤压、磨损。磨损对比情况见图 6。

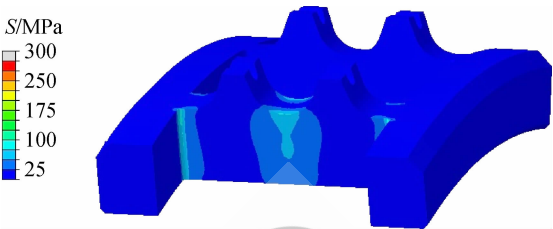
图 13 兜孔圆角  $R=0.1\text{ mm}$ ,100 N 作用力情况下应力值  
Fig. 13 Value of stress when pocket fillet  $R=0.1\text{ mm}$ , the force is 100 N

架受到的瞬态作用力为平均作用力的 10 倍,因此将作用力设置为 100 N,得到保持架兜孔圆角半径  $R=0.1\text{ mm}$  时的保持架圆角应力  $S$  的情况见图 13,最大应力为 77 MPa。
