低供油压下挤压油膜阻尼器空穴效应试验研究

陈亚龙1,马会防1,黄延忠2,张广辉2

Experimental study on the effect of cavitation of squeeze film damper under low oil supply pressure

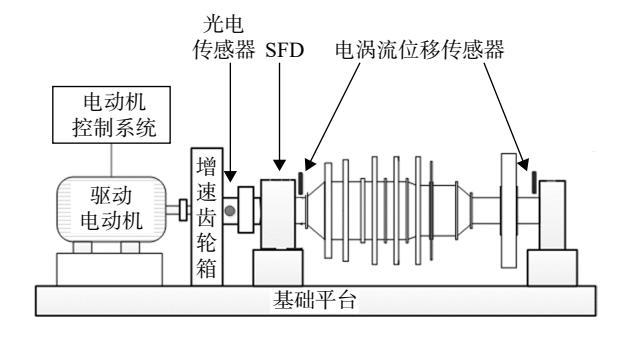
图 1 试验装置示意图 Fig. 1 Schematic of experimental rig

试验装置主要由驱动系统、转子系统、支承 系统、测试系统、滑油系统等组成,其中,SFD 位 于转子前轴承座(靠近驱动电动机端),远离驱动 电动机的一端为后轴承座,转子前后轴承座均配 置了两个电涡流位移传感器,互成90°布置,如 图1所示。

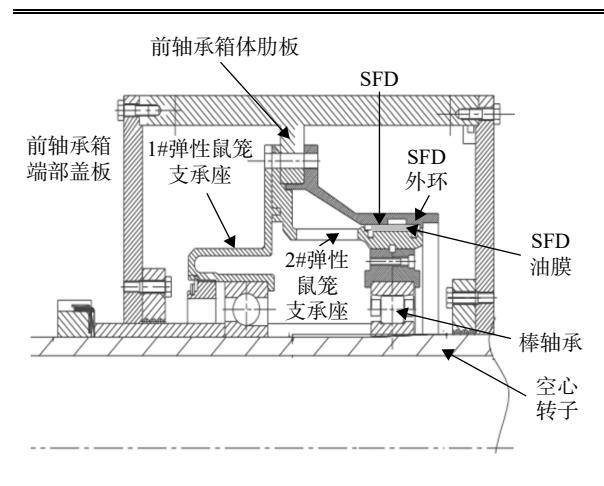
图 2 SFD 结构示意图 Fig. 2 Diagram of SFD structure

SFD 的具体结构如图 2 所示, SFD 为由弹性 鼠笼支承座支承的定心 SFD, SFD 位于棒轴承处, 油膜内环材料为1Cr11NI2W2MoV,外环材料为 40Cr_o

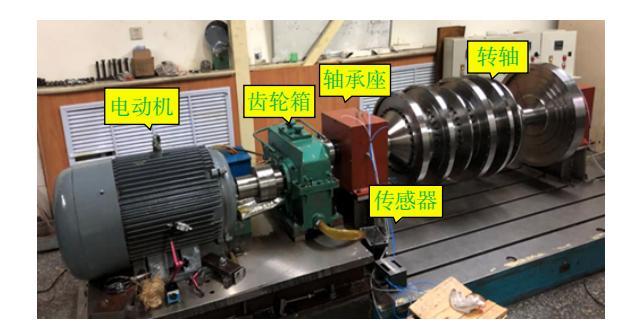
图 3 试验装置照片 Fig. 3 Photos of experimental rig

试验件实物如图3所示。

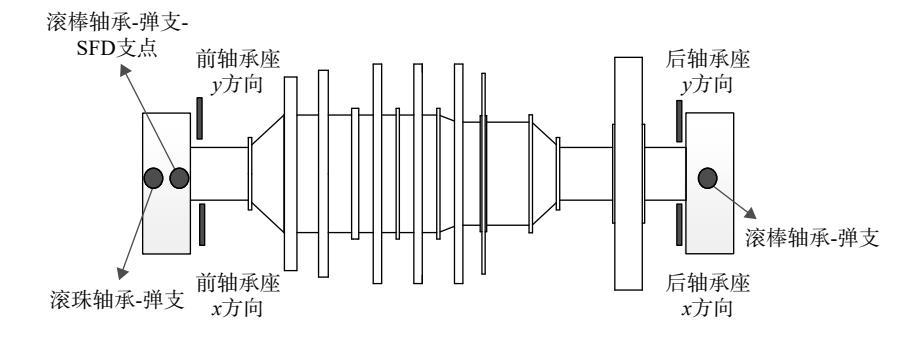
便于后续试验过程分析不同测点位置数据, 图 4 给出了转子径向振动位移测量测点布置方案, 即分别在前后轴承座布置涡流位移传感器,共计 4个数据通道:前轴承支座x方向、前轴承支座y 方向、后轴承支座x方向、后轴承支座y方向。

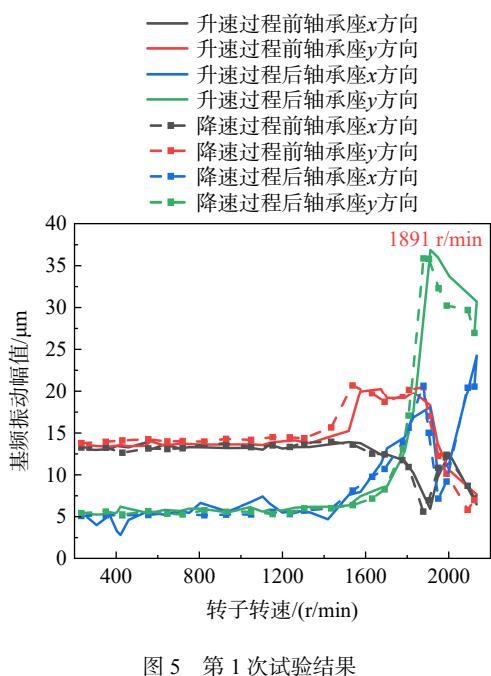
由于是首次在临界转速附近长时间停留,所 以第1次试验迅速跨越临界转速,然后降速,如 图5所示,升降速曲线几乎重合,同时在1900

r/min 附近基频振幅最大,且在1891 r/min 后轴承 座 y 方向达到峰值 36.83 μm,后续试验测试均在 1891 r/min 处定速运行。

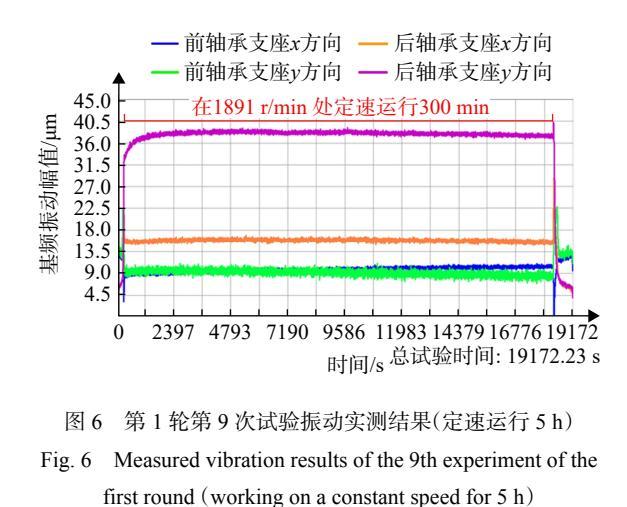
同时考虑到试验安全,分多次进行,逐次增加 运行时间。第1轮试验分9次完成,第9次转子 在临界转速附近定速连续运转300 min,试验振动 结果如图6所示。

由图 6 可知,随着转速接近临界转速 1 891 r/min,试验曲线左端振幅缓慢增加,在这个定速

运行过程中, SFD 回油温度由 32 ℃ 增加至 38 ℃, 转子基频振动增加幅度先快后慢,这与阻尼器回 油温度升高趋势相同,经过测试阻尼器回油随着 转子运行时间增加变化越来越小。将第1轮共 计9次的试验4个通道基频振动幅值数据按每 15 min 取一个数据点,绘制在图7中,数据曲线中 的断点是第1轮相邻两次试验间歇检查点。

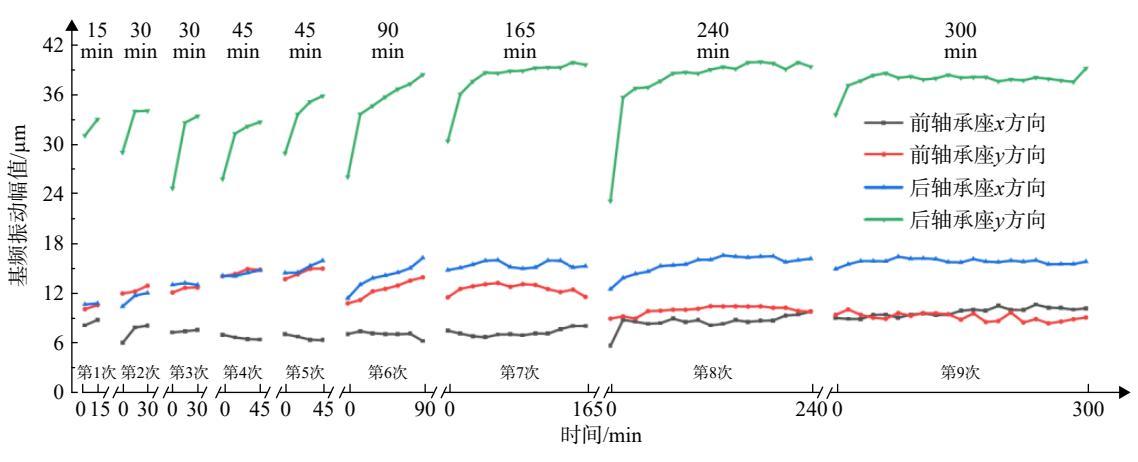
Fig. 7 Results of experiment for four channels after the first round of operation for 16 h

由图 7 可知,每次试验都存在 SFD 回油温度 升高的问题,在第 2 轮试验布置了冷却风扇对整 个试验过程的供油系统进行冷却,避免油温变化 过大,油温的影响明显改善。

根据前述分析,两支承座 x、y 方向振动相差 较大,为了对比前后轴承座测得的振动规律,将 图 7、图 9 中的 x、y 方向振动合成为总的振幅:

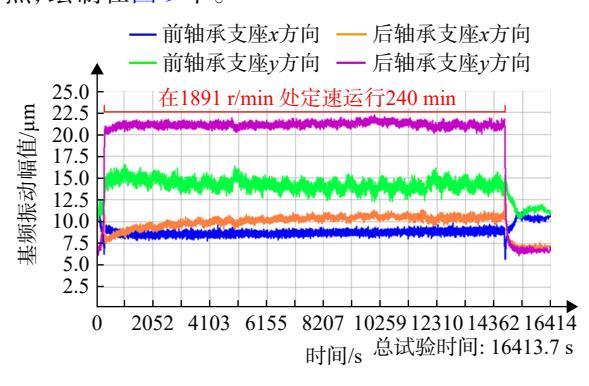
图 8 第 2 轮第 2 次试验振动实测结果(定速运行 4 h)

同时基于第1轮试验经验,第2轮试验中除 了第1次测试持续时间(45 min)较短,后续几次 考核试验单次运行时长均在3h以上,分为5次 完成第2轮考核试验,如图8所示为实测的第2 轮第2次连续长时间(4h)运行4个通道基频振 动峰值。

由图 8 实测试验结果可知:较第1轮试验中 振动峰值有所降低,这是由于两轮次试验间歇需 要拆解阻尼器拍照,导致前后两次试验台装配对 中度、阻尼器一周间隙大小不同。 将第2轮16h长时间运行考核试验共计5次的4个通道基频振动试果数据按15min取一个 点,绘制在图9中。

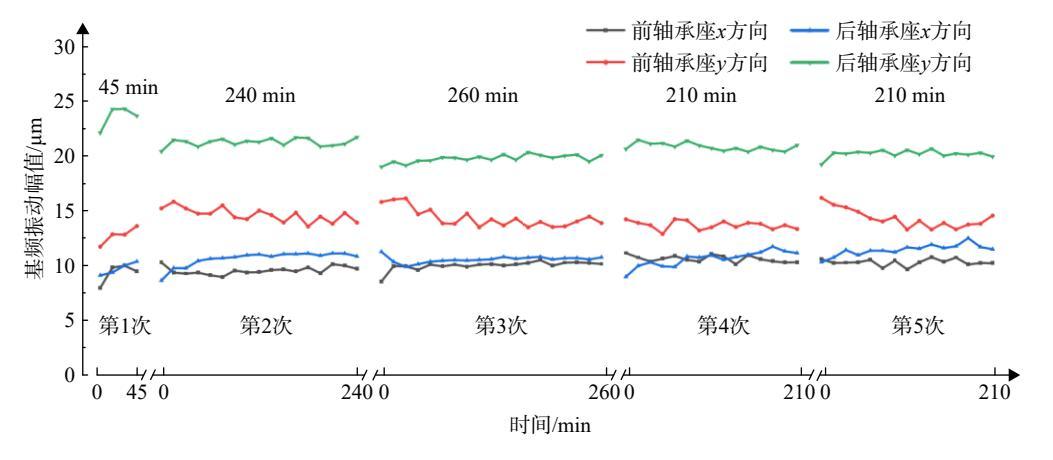
Fig. 9 Results of experiment for four channels after the second round of operation for 16 h

由图9可知,5次试验中每次试验的4个通道 振动响应几乎不变,对SFD回油进行风冷在一定 程度上缓解了基频振动峰值随持续增加的问题, 这为今后的长时间考核试验具有借鉴意义。

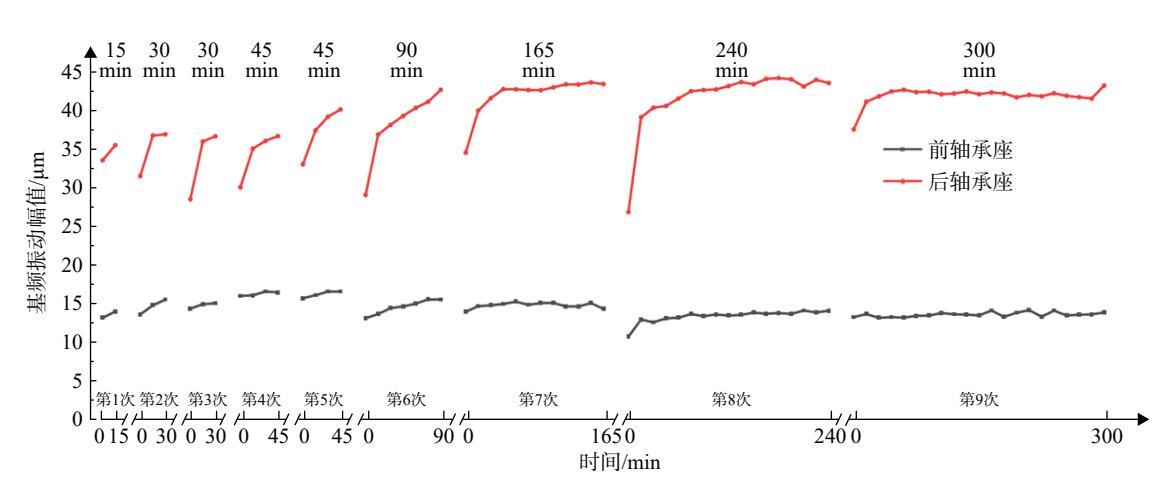
图 10 第 1 轮运行 16 h 前后测点试验结果

由图 10、图 11 可知,前后轴承座测点振动是 不同的,这与前后的支承结构有关,前轴承采用 弹性鼠笼支承+滚珠轴承、弹性鼠笼支承+棒轴承 (SFD 结构)的双支承形式,后轴承采用弹性鼠笼 支承-棒轴承支承形式,导致前后测点支承刚度与 阻尼不同,振动幅值上体现的就是前后支座测点 振幅不同。

Fig. 10 Experiment results of measuring points before and after the first round of operation for 16 h

第1轮、第2轮前后轴承座测点总振动幅值 结果如图10、图11所示。

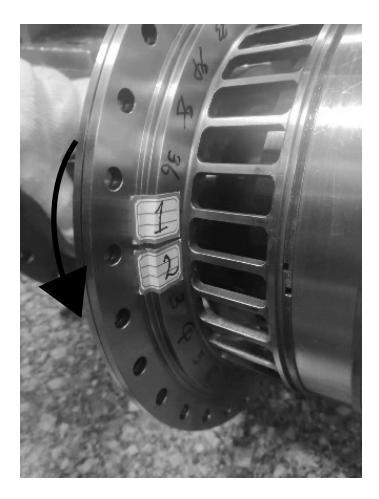
图 12 拍摄区域编号示意图 Fig. 12 Schematic of photography area number

为了保证3次拍摄的照片可以进行对比,拍 摄位置要相同,首次拍摄前对鼠笼笼条进行了编 号,共计36个笼条,见图12,按照图中黑色箭头 方向依次标记,即笼条编号1~36,每次拍摄都朝 同一方向旋转,在第1次拍摄后鼠笼端部对应编 号1和2的笼条位置粘贴标记,避免再次拆解后

由于试验件拍摄区域均为圆弧形,所以根据 实际情况将 SFD 内环分为 72 个区域(笼条居中 的照片36张,两个笼条之间对应的油膜区照片 36张, SFD 外环分为 21 个区域, 为了防止区域漏 拍,相邻位置照片彼此会有重复部分,但这不影 响对其表面分析,此处作如下说明:

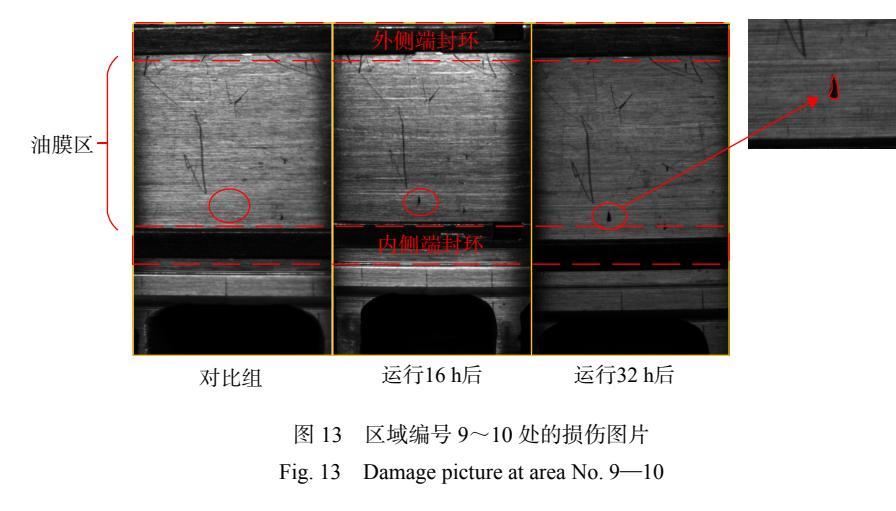
图 13~图 18 给出了 SFD 内环各损伤区域的 对比照片,每个图中都包括对比组形貌(第1轮试 验开始之前)、第1轮试验(总计运行 16 h)结束 时形貌以及第2轮试验(总计运行 32 h)结束时形 貌, SFD 轴向两端安装了端封环,见图中上方与 下方红色虚线框标注,上方为远离鼠笼固定端的 外侧端封环,下方为内侧端封环,中央为油膜区, 每个图中最右侧子图给出了每个区域最终损伤凹 坑的局部放大图,便于对其空化侵蚀的形状进行 对比。

损伤图片中的损伤位置用圆圈标注,同样在 损伤位置对应的各对比组照片中同一位置也进行 标注。对比图 13~图 18 可知,凹坑深浅不一,且 损伤形状多为近似圆形,但是边界并不圆滑。图 13、 图 14、图 17 中凹坑形状类似水滴形,图 16 为椭 圆形凹坑,而图 15 和图 18 中空化损伤形态以凹 坑集群的形式存在,这与文献 [18] 中的空化侵蚀 结果类似,损伤边缘多为锯齿状,图 15 要比图 18 的损伤情况严重的多。

区域编号	对比组	运行 16 h 后	运行 32 h 后	最终凹坑 深度/mm
9~10	×	\checkmark		0.8
12~13	×	\checkmark	\checkmark	0.2
18	×	\checkmark	\checkmark	1
27~28	×	\checkmark	\checkmark	0.1
29~30	×	×	\checkmark	< 0.1
34	×	×	\checkmark	0.2

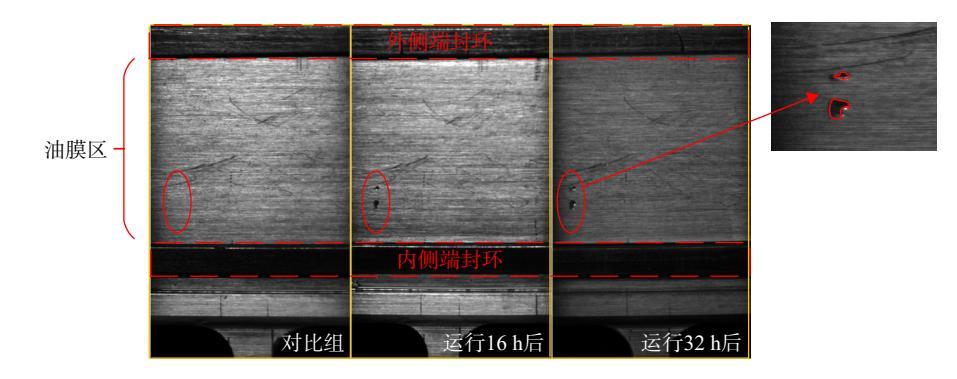
图 15 区域编号 18 处的损伤图片

对第1轮与第2轮试验后的照片进行分析发 现 SFD 内环损伤严重,将 SFD 内环空穴侵蚀损伤 的检查结果汇总在表 2,图 13~图 18 对应表 2 中 的6个损伤区域。区域编号18损伤最为严重,出 现1mm 深的凹坑,可参见图 15。
