基于磨粒分析的球轴承外圈剥落扩展特性研究

杨景来,卜嘉利,佟文伟,刘东旭,郝延龙,何 山 (中国航发沈阳发动机研究所航空发动机动力传输重点实验室,沈阳110015)

Research on peeling propagation characteristics of outer ring of ball bearings based on wear particles analysis

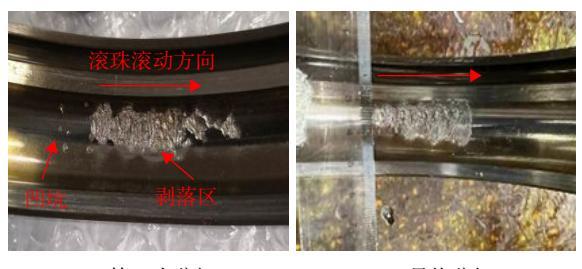
图 1 轴承剥落形貌 Fig. 1 Bearing peeling morphology

为验证利用含剥落缺陷外圈研究其剥落扩 展特性的可行性,先利用轴承实验器开展预制 缺陷外圈剥落实验。轴承剥落形貌如图1所示, 外圈剥落区首先出现在预制凹坑的后方,并在 后续运行中持续扩展,最终覆盖预制的凹坑缺

(a) 第一次分解

(b) 最终分解

陷,证明球轴承外圈滚道剥落在一定时间内是 渐进性的,因此利用存在剥落缺陷的外圈在发 动机实验中研究球轴承外圈滚道的剥落扩展特 性是可行的。

预制缺陷外圈剥落结果显示,外圈剥落首先 发生在预制凹坑缺陷后方。实验现象分析:外圈 滚道上的预制凹坑有储油能力,当滚珠进入凹坑 区域时,储存在凹坑内的滑油被压缩,形成压力 油膜,对滚珠具有一定支撑作用,故外圈剥落没 有首先出现在预制凹坑区域;凹坑的存在破坏了 滚珠与滚道间润滑油膜的连续性,滚珠进入预制 凹坑后方时需重新建立润滑油膜,期间滚珠与滚 道间摩擦力增大,滚道疲劳寿命降低,继而在凹 坑后方一定距离首先发生疲劳剥落。

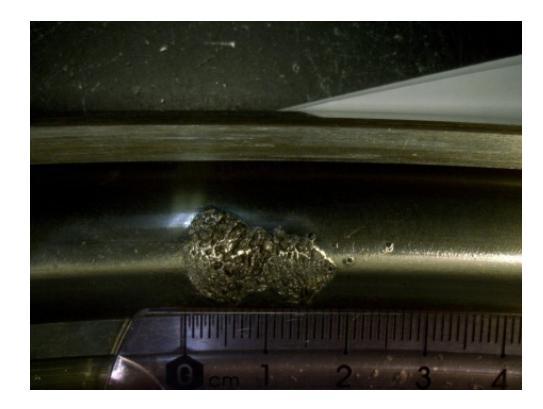
图 2 外圈初始剥落形貌 Fig. 2 Initial peeling morphology of outer ring

本实验以某航空发动机为平台,存在剥落缺陷的球轴承外圈滚道为研究对象,分析其剥落过程中的滑油磨粒变化规律,研究外圈滚道的剥落扩展特性。外圈初始剥落形貌如图2所示,外圈材料为Cr4Mo4V。润滑油采用4050高温合成润滑油,供油方式为端面侧喷。

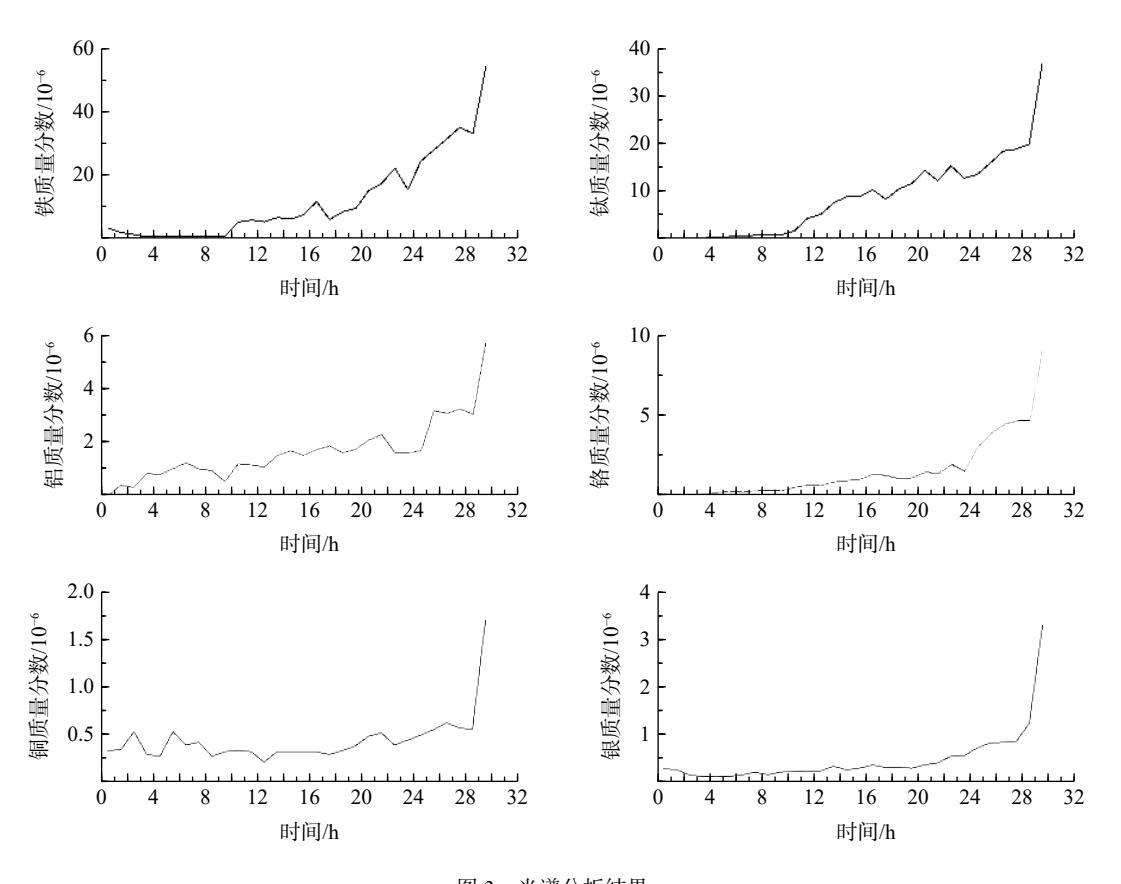
图 3 光谱分析结果 Fig. 3 Spectral analysis results

轴承失效前, 滑油中 Fe、Ti、Al、Cr、Cu及Ag 元素含量变化趋势如图 3 所示。实验初次滑油 (0.5 h)中 Fe 元素含量偏高, 后续变化趋势与其他 元素相似; 其他元素的含量先缓慢增加, 后快速 增加, 在轴承失效的前一次实验中(29.5 h)出现了 急剧增长。轴承失效时, 发动机金属屑报警, 回 油温度突增, 失效后(29.8 h)滑油中主要金属元素 含量剧增, 见表 1。

2)缓慢增长期:10.5~15.5h。滑油中各金属 元素含量开始出现增加,其中Fe、Ti元素含量尤 为显著,Al、Cr元素次之;IPCA值则呈先降低,后 增加的趋势;疲劳磨粒类型以滚动疲劳磨粒为主, 并伴有大量小尺寸磨粒及少量球形磨粒。10.5h 滑油铁谱分析结果显示,大部分滚动疲劳磨粒具 有光滑的表面和随机曲折的轮廓,部分磨粒表面 还存在沿长轴的划痕,其成分为Cr4Mo4V。后续 实验中磨粒总量虽有波动,但滚动疲劳磨粒类型 均以前述两种为主。缓慢增长期,外圈剥落区缓 慢扩展,同时轴承座(材料为TC4)与外圈的接触 处发生磨损。

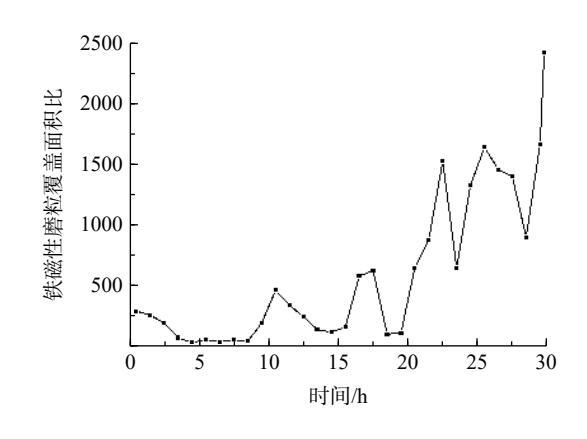
便携式铁谱分析结果如图 4 所示,其总体变 化趋势与滑油中 Fe 元素含量变化趋势相似。

IPCA 值先逐渐降低; 9.5 h 后出现了首次增长, 但 快速回落; 16.5 h 后再次出现明显增长, 且后续虽 有波动, 但整体仍是快速增长趋势。

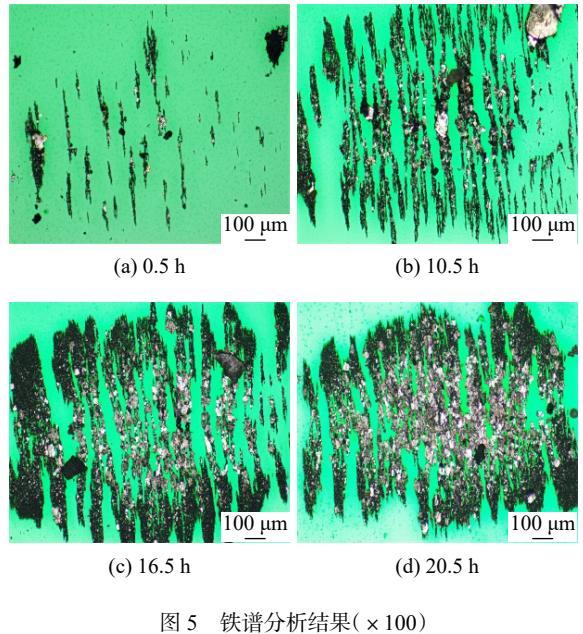
实验过程接取的所有滑油样品均进行铁谱分 析,文中选取4次具有代表性的分析结果,图5为 放大100倍所观察到的铁谱图像。实验0.5h后

滑油中以小尺寸疲劳磨粒为主,偶见大尺寸疲劳 磨粒^[21];实验10.5h后滑油中磨粒数量开始显著 增加;16.5h后磨粒数量出现急剧增加,同时大尺 寸磨粒数量明显增多;20.5h后,滑油中大尺寸磨 粒数量持续快速增长,直至轴承失效。

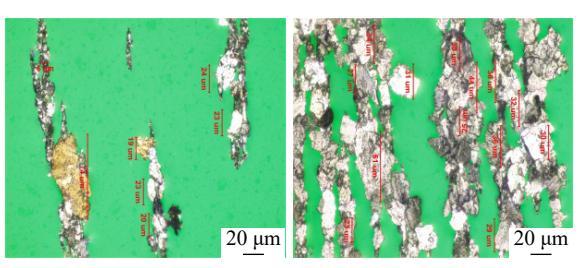
图 6 铁谱分析结果(×500) Fig. 6 Ferrography analysis results (×500)

为进一步研究外圈剥落过程中磨粒的表面形 貌等特征,在500倍下观察图5中的磨粒,典型磨 粒见图6。结果显示:滑油中磨粒均以片状疲劳 磨粒^[21]为主,并伴有少量的球形颗粒^[22];疲劳磨 粒随主轴承剥落的发展,尺寸逐渐变大,表面变 得粗糙并存在沿磨粒长轴方向的划痕。

(a) 0.5 h

(b) 10.5 h

(c) 16.5 h

(d) 20.5 h

3)快速增长期:16.5~20.5h。滑油中各金属 元素含量进一步地增加;IPCA峰值增大,18.5、 19.5h降低与更换滑油滤器有关;疲劳磨粒类型 以表面存在沿长轴方向划痕的滚动疲劳磨粒为主, 并伴有大量小尺寸磨粒及少量球形磨粒。快速增 长期,外圈剥落区扩展加快,轴承座与外圈接触 处的磨损加剧。

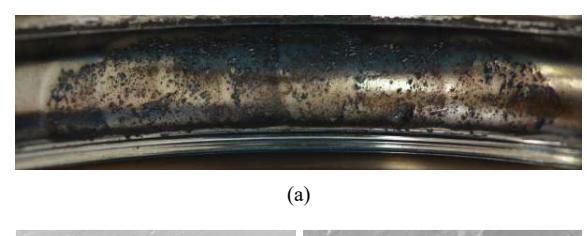
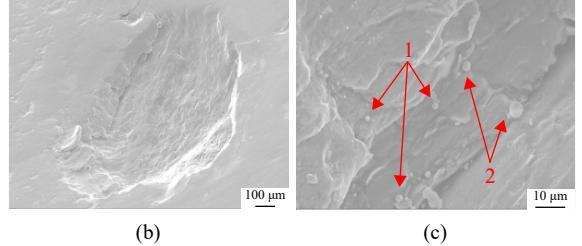
图 7 外圈剥落形貌 Fig. 7 Peeling morphology of outer ring

实验完成后, 球轴承外圈剥落情况如图 7 所 示。图 7(a)为外圈剥落区宏观形貌, 与实验前的 初始剥落区相比, 其剥落面积明显增大; 图 7(b) 为剥落区内疲劳剥落坑的微形貌, 为表面接触疲 劳剥落特征; 图 7(c)为图 7(b)剥落坑边缘在更大 倍数下的观察结果, 在剥落坑边缘存在微小裂纹, 且微小裂纹处存在已经形成的球形颗粒 1 和即将 形成的球形颗粒 2。

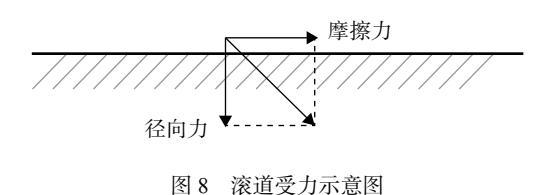
Fig. 8 Schematic diagram of force on raceway

文中发动机球轴承内圈旋转,外圈固定,滚珠 在内圈拖动下沿外圈滚道滚动,可知外圈滚道表 面所受摩擦力的方向与滚珠的滚动方向一致。外 圈滚道所受摩擦力与径向力的合力与滚珠的滚动 方向成一夹角,如图 8 所示,对滚道表面裂纹的萌

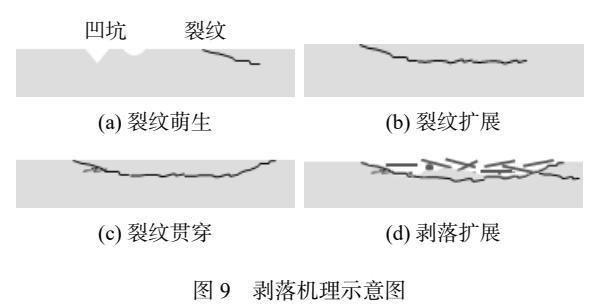
结合滑油磨粒的变化规律及外圈剥落形貌, 认为发动机球轴承外圈剥落机理^[23]如图9所示, 主要分为4个阶段:①裂纹萌生,凹坑缺陷后方外 圈滚道受到的摩擦力增大,裂纹在与滚道表面呈 一定夹角方向萌生,如图 9(a)。②裂纹扩展,萌 生的裂纹到达一定深度后,平行于滚道表面的正 应力会阻止裂纹向内部扩展,使裂纹到达一定深 度后改变方向,沿平行于滚道表面的方向扩展, 如图 9(b)所示。③裂纹贯穿,平行于滚道表面的 裂纹扩展一定长度后和其他裂纹贯穿,使裂纹与 滚道表面间的材料以片状磨粒的形式剥离,如 图 9(c)。④剥落扩展,外圈滚道发生剥落后表面 粗糙度增加,滚珠与滚道间的摩擦力进一步增大, 摩擦力使滚道上的最大剪应力趋于表面,增加了 裂纹萌生的可能性,同时摩擦力所引起的拉应力 加速裂纹扩展、断裂;同时,滚道表面粗糙度的增 加使滚珠产生少量滑动现象,这与疲劳磨粒表面 存在划痕相吻合,显著降低滚道的接触疲劳磨损 寿命;在上述因素的综合作用下,球轴承外圈滚 道表面的剥落区不断扩展,如图 9(d),直至最终 失效。

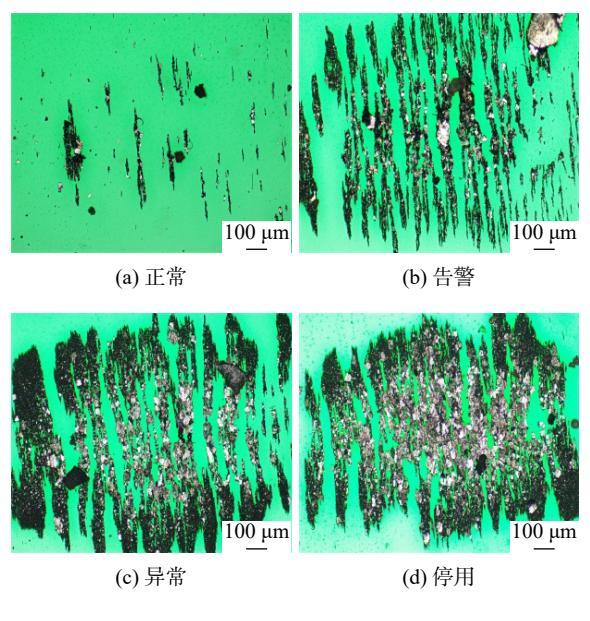
图 10 铁谱监控标准(×100) Fig. 10 Standard practice for analytical ferrography (×100)

与文献 [16-18] 相比,本文在研究含缺陷球轴 承剥落方面,可利用磨粒的变化规律分析轴承的 剥落过程,为后续工程应用中监控发动机的健康 状态提供参考。本研究表明磨粒的变化规律与球 轴承外圈的剥落扩展存在较强的对应关系,同时 分析式铁谱技术可通过磨粒的形貌、数量、大小 等信息判断外圈的磨损状态。建议发动机使用过 程中,当滑油光谱或便携式铁谱结果明显增长时 进行铁谱分析,并根据铁谱分析结果将发动机球 轴承外圈的磨损状态分别纳入正常、告警、异常 及停用状态。铁谱监控标准可参考图 10(注:100 倍下铁谱图像),并按以下情况采取相应措施:

1)大尺寸疲劳磨粒和小尺寸磨粒数量首次 出现快速增长时,纳入告警状态,同时缩短取样 间隔;

2)大尺寸疲劳磨粒和小尺寸磨粒数量进一步增加,且部分大尺寸疲劳磨粒表面存在沿长轴方向的划痕时,纳入异常状态,同时对典型磨粒进行能谱分析,初步确认外圈的磨损状态;

3)大尺寸疲劳磨粒和小尺寸磨粒数量急剧 增加,存在沿长轴方向划痕的大尺寸疲劳磨粒数 量明显增多,且尺寸也明显增长时,列入停用状态,同时对典型磨粒进行能谱分析,并结合其他 监控参数全面评估球轴承外圈的磨损状态。

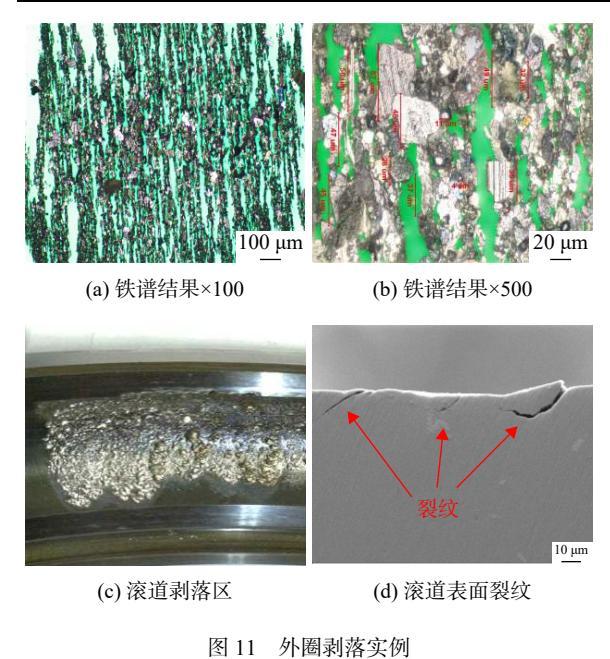
Fig. 11 Example of outing ring peeling

某发动机运行过程中,滑油光谱 Fe 元素含量 超标,铁谱分析结果如图 11(a)、图 11(b)所示,存 在大量大尺寸疲劳磨粒和一定数量的球形磨粒, 其中部分疲劳磨粒表面存在沿长轴方向的划痕。 参考图 10,其磨粒总量及大尺寸磨粒数量已超过 "异常"状态。能谱分析显示该发动机滑油中的球 形磨粒及大尺寸疲劳磨粒均为 Cr4Mo4V。分解 检查发现球轴承外圈滚道发生了大面积的浅层剥 落,如图 11(c)所示,且在剥落区边缘存在与滚道

表面呈一定夹角的裂纹,见图 11(d)。实例中的 发动机滑油磨粒形貌特征与本文所述基本一致, 且外圈剥落形貌及裂纹萌生方式与本文所述的球 轴承外圈剥落机理基本一致。
